Traitement des bois de charpente d'un bâtiment de 120 m de longueur

Il s'appelait la "Fille aînée de Cluny". Le prieuré de la Charité-sur-Loire, dont la construction a commencé en 1059, se refait une beauté.

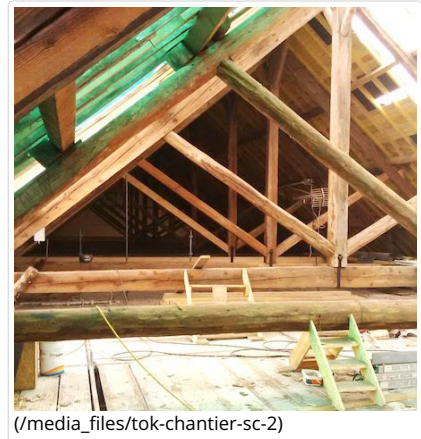
(/media_files/tok-chantier-sc-2)

L'opération de traitement consistait à préparer les bois à recevoir le produit de traitement, par une phase de nettoyage/dépoussiérage, et, dans un second temps, à appliquer le produit de traitement par injection et/ou pulvérisation pour une protection efficace et durable du matériau bois, adaptée à la taille des sections et aux points d'ancrage.

Le produit, choisi et mis en œuvre par l'applicateur est le Xilix Gel Curatif Fongi +, développé et produit par la Société S&C Construction. Une fois appliquée, cette solution en gel dote les bois des propriétés nécessaires pour résister à une attaque d'insectes xylophages, dont les vrillettes. Apprécié pour son excellent pouvoir de pénétration et sa facilité d'application, le produit a été pulvérisé sur toutes les faces de bois. Il a aussi été injecté tous les 30 cm dans les pièces de bois dont le demi-périmètre dépassait 400 mm, ainsi qu'au niveau des points d'ancrage et des zones de contact avec les maçonneries. La barrière formée empêche désormais les larves des vrillettes de poursuivre leur mue à l'intérieur du bois, et dans le même temps, prévient les risques de pontes de larves par l'insecte parfait à la surface externe du bois.

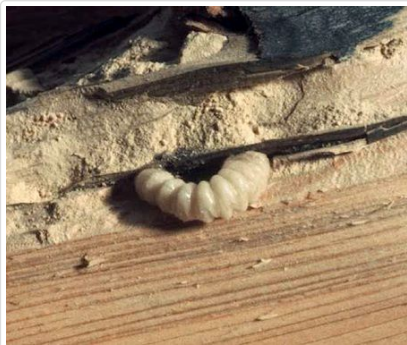
(/media_files/tok-chantier-sc-3)

À l'exception d'une ferme noyée dans la maçonnerie qui a été remplacée par une ferme neuve en bois lamellé-collé, cette partie de charpente a donc pu être conservée. Sur les deux années de chantier, l'opération de traitement de la charpente aura duré deux semaines.
